ПАСПОРТ

доступности объекта для инвалидов и других маломобильных групп населения

1.1. Наименование (вид) объекта **Государственное бюджетное общеобразовательное учреждение Самарской области основная общеобразовательная школа с. Верхнее Санчелеево муниципального района Ставропольский Самарской области**

АКТ обследования

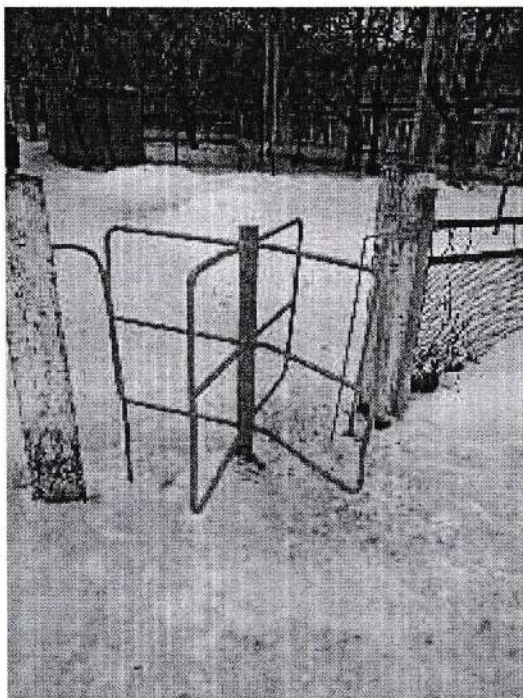
№ 1

№ п/п	Наименование функционально – планировочного элемента	Наличие элемента			Выявленные нарушения и замечания		Работы по адаптации объектов	
		Есть / нет	№ на плане	№ фото	Содержание	Значимо для инвалида (категория)	Содержание	Виды работ
1.1	Вход(выходы) на территорию	есть	-	1	Отсутствие тактильного обозначения	С	Установка тактильного обозначения	Текущий ремонт
1.2	Путь(пути) движения на территории	есть	-	-	Отсутствие тактильного обозначения, визуальная информация	С	Установка тактильного обозначения, визуальная информация	Текущий ремонт
1.3	Лестница(наружная)	нет	-	-	-	-	-	-
1.4	Пандус(наружный)	нет	-	-	-	-	-	-
1.5	Автостоянка и парковка	нет	-	-	-	-	-	-
	ОБЩЕЕ требования к зоне

Наименование структурно - функциональной зоны	Состояния доступности	Приложение		Работы по адаптации (вид работы)
		№ на плане	№ фото	
территория, прилегающая к зданию	ДП-И (К,О,Г,У)	-	1	Текущий ремонт

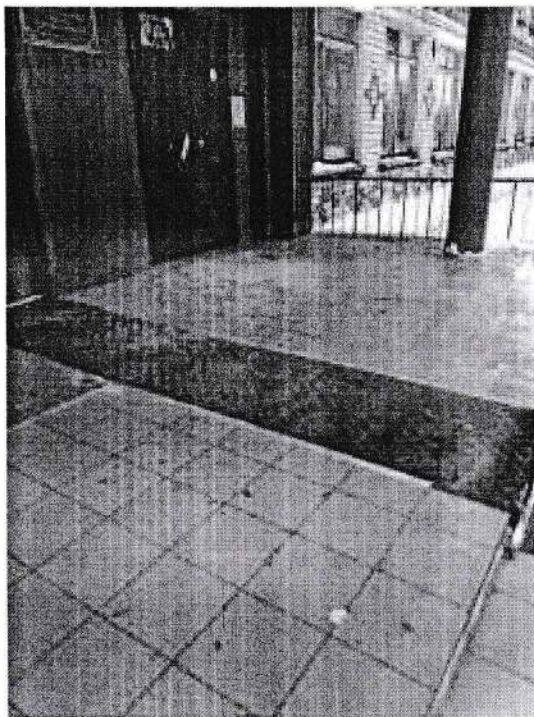
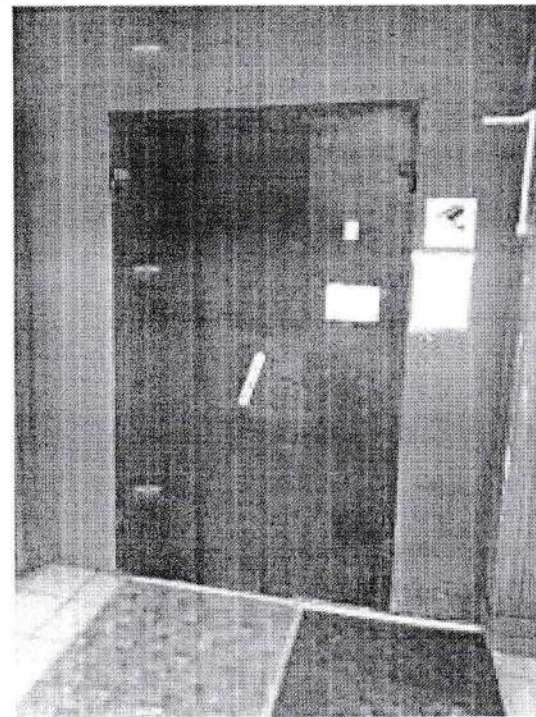
№ 2

№ п/п	Наименование функционально – планировочного элемента	Наличие элемента			Выявленные нарушения и замечания		Работы по адаптации объектов	
		Есть / нет	№ на плане	№ фото	Содержание	Значимо для инвалида (категория)	Содержание	Виды работ
2.1	Лестница (наружная)	есть	-	2	Отсутствуют съезды, тактильные обозначения	К,С	Установка тактильных обозначений, съездов	Текущий ремонт
2.2	Пандус (наружный)	нет	-	-	-	-	-	-
2.3	Входная площадка (перед дверью)	есть	б\н	3	Отсутствует тактильная информация	С	Установка тактильного обозначения	Текущий ремонт
2.4	Дверь (входная)	есть	б\н	4	Отсутствует тактильная информация, отсутствует световой и звуковой маяк	С,К	Установка тактильного обозначения, световой и звуковой маяк	Текущий ремонт
2.5	Тамбур	есть	4	5				
	ОБЩЕЕ требования к зоне

Наименование структурно - функциональной зоны	Состояния доступности	Приложение		Работы по адаптации (вид работы)
		№ на плане	№ фото	
Вход в здание	ДП-И (К,О,Г,У)	4	2,3,4,5	Текущий ремонт

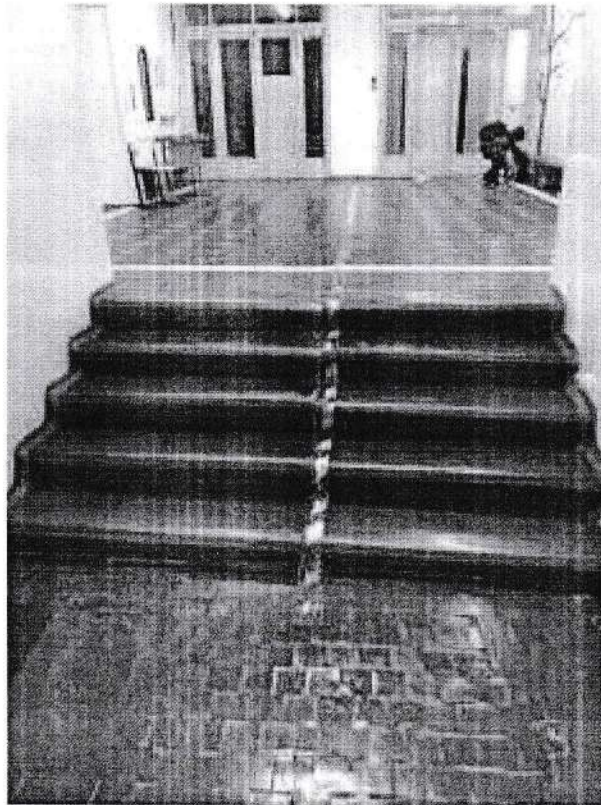
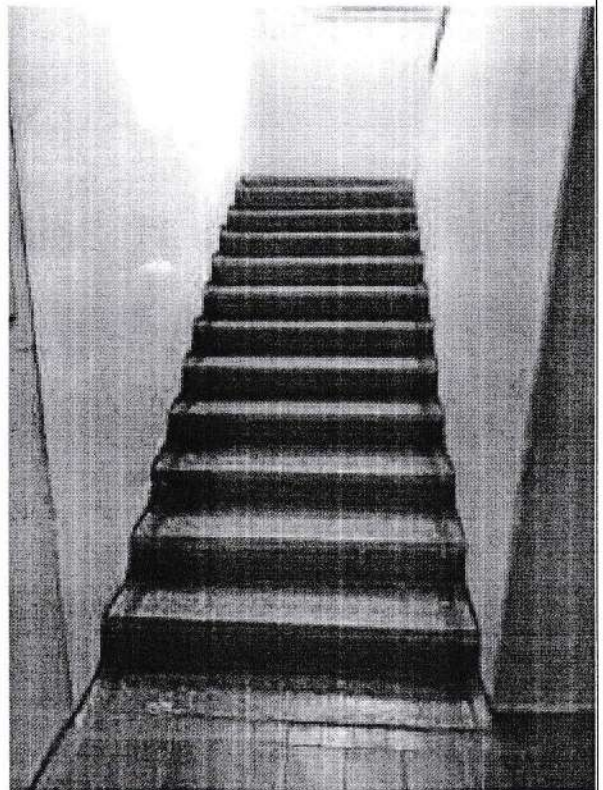
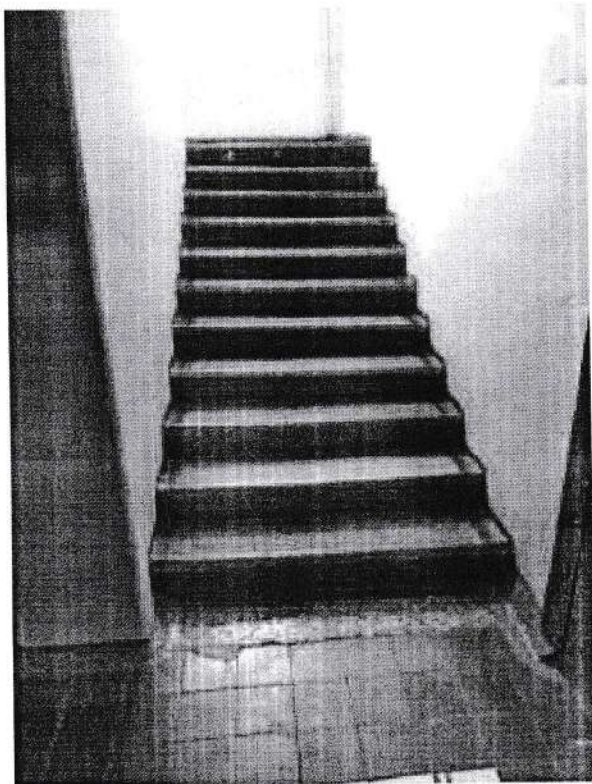
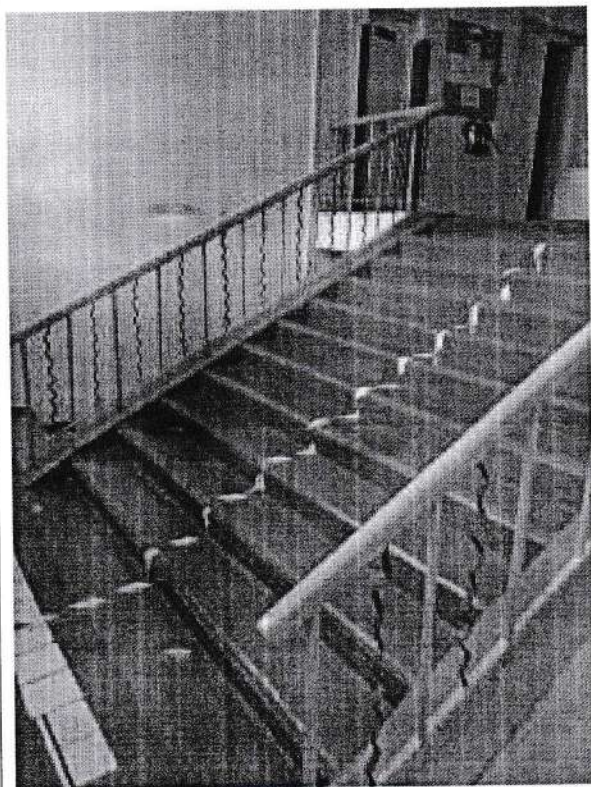
№ 6

№ п/п	Наименование функционально – планировочного элемента	Наличие элемента			Выявленные нарушения и замечания		Работы по адаптации объектов	
		Есть / нет	№ на плане	№ фото	Содержание	Значимо для инвалида (категория)	Содержание	Виды работ
3.1	Коридор (вестибюль, зона ожидания, галерея, балкон)	есть	16	6	Отсутствует тактильная информация	С	Устройство тактильной информации	Текущий ремонт
3.2	Лестница (внутри здания)	есть		7,8,9,10	Отсутствует тактильная информация	К,С	Устройство тактильной информации	Текущий ремонт
3.3	Пандус (внутри здания)	нет	-	-	-	-	-	-
3.4	Лифт пассажирский (или подъемник)	нет	-	-	-	-	-	-
3.5	Дверь	есть	-	-	-	-	-	-
3.6	Пути эвакуации (в т. зоны безопасности)	есть			Отсутствует тактильная информация	К,С	Устройство тактильной информации, расширение дверных проемов	Капитальный ремонт
	ОБЩЕЕ требования к зоне

Наименование структурно - функциональной зоны	Состояния доступности	Приложение		Работы по адаптации (вид работы)
		№ на плане	№ фото	
Путь движения внутри здания	ДП-И (К,О,Г,У)	16	6,7,8,9,10	Капитальный ремонт
