ПАСПОРТ

доступности объекта для инвалидов и других маломобильных групп населения
№ _____ от «___» марта 2021 г.

1.1. Наименование (вид) объекта **структурное подразделение детский сад «Соколенок» государственного бюджетного общеобразовательного учреждения Самарской области основной общеобразовательной школы с. Верхнее Санчелеево муниципального района Ставропольский Самарской области**

Акт обследования

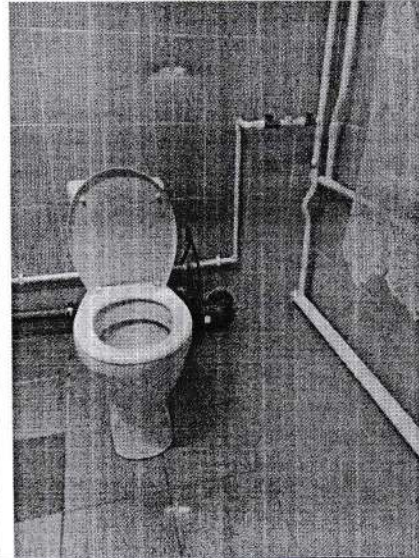
№ 14

Наименование структурно-функциональной зоны	Состояния доступности	Приложение		Работы по адаптации (вид работы)
		№ на плане	№ фото	
Санитарно-гигиеническое помещение (туалет)	ДП-И (К, О, Г, У)	28	14	Текущий ремонт
